**HL5500**

# ヘッドライトリペアキット

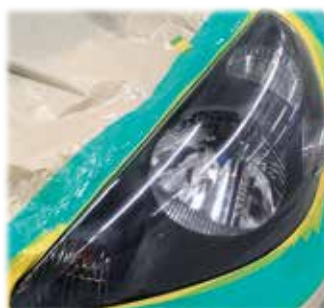
約1年後
